神戸の減災研究会

神戸市における路面下空洞監理手法の検討

中間報告

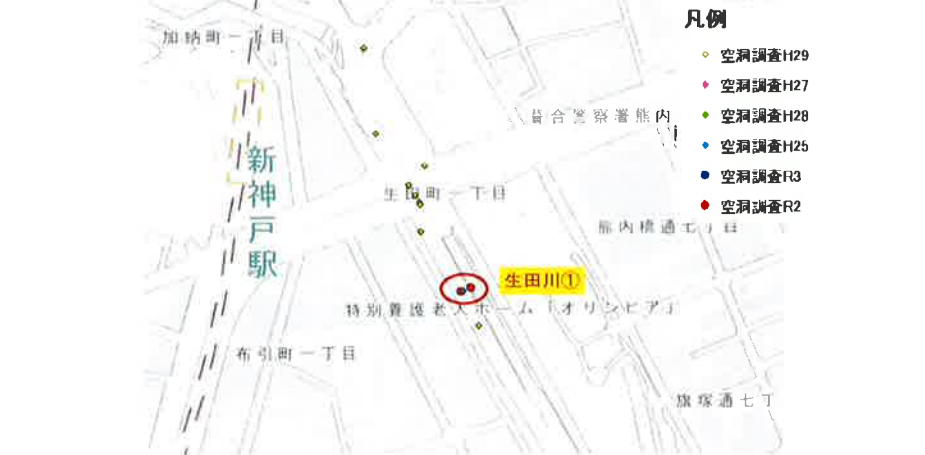
空洞変化箇所(生田川沿い)

生田川① 経年変化

年度	異常番号	路線名	緯度	経度	発生深度 (m)	空洞厚 (m)	縦断方向 (m)	横断方向 (m)	面積 (㎡)	体積 (㎡)	備考
H25	29-2	生田川右岸線	34.7037610	135.1971714	0.34	0.05	4.30	1.70	7.31	0.37	2次調査
R02	R2-1-001	生田川右岸線	34.7037596	135.1971652	0.31	0.12	1.60	1.90	1.60	0.19	2次調査
R02	R2-1-002	生田川右岸線	34.7037798	135.1972227	0.32	0.16	44.50	0.80	35.60	5.70	2次調査

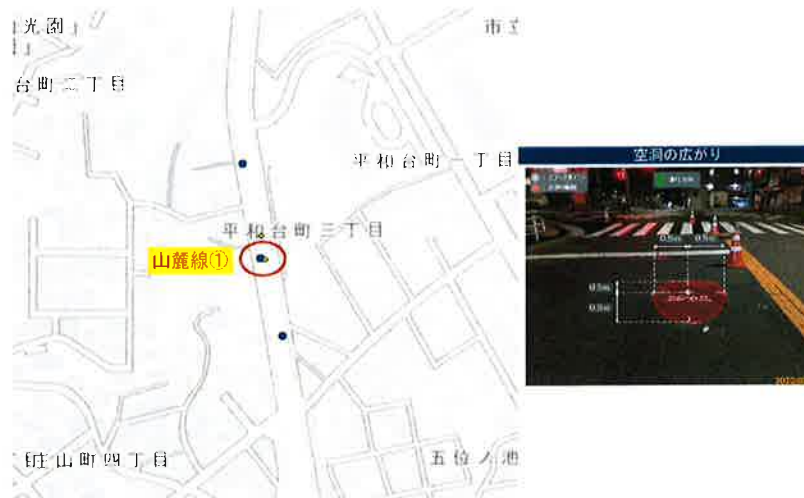
空洞変化箇所(山麓線)

山麓線① 経年変化

年度	異常番号	路線名	緯度	経度	発生深度 (m)	空洞厚 (mm)	縦断方向 (mm)	横断方向 (mm)	面積 (㎡)	体積 (㎡)	備考
H29	西部-②-2-35	山麓線	34.6616310	135.1320930	0.29	0.09	1.20	1.70	2.04	0.18	2次調査
R03	R3-26-16	山麓線	34.6649028	135.1349778	0.20	-	1.20	1.60	1.92	-	1次調査

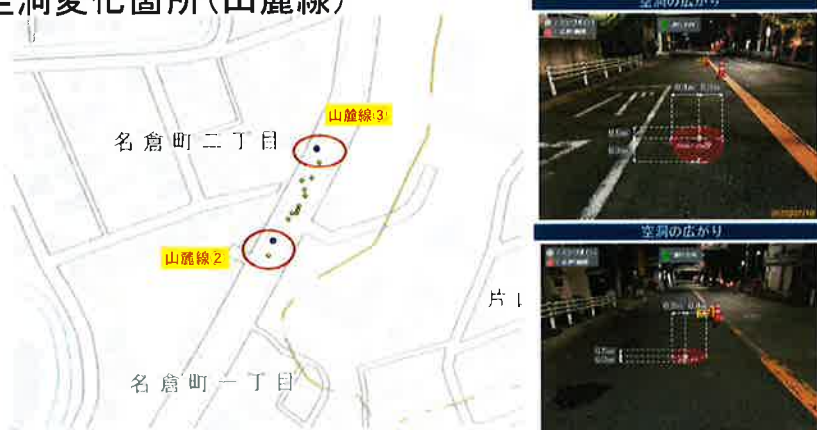
空洞変化箇所(山麓線)

山麓線③ 経年変化

年度	異常番号	路線名	緯度	経度	発生深度 (m)	空洞厚 (mm)	縦断方向 (mm)	横断方向 (mm)	面積 (㎡)	体積 (㎡)	備考
H29	西部-②-2-13	山麓線	34.6777340	135.1464540	0.35	0.12	6.10	1.00	6.10	0.73	2次調査
R03	R3-26-05	山麓線	34.6777817	135.1464417	0.50	-	8.50	1.00	8.50	-	2次調査

山麓線② 経年変化

年度	異常番号	路線名	緯度	経度	発生深度 (m)	空洞厚 (mm)	縦断方向 (mm)	横断方向 (mm)	面積 (㎡)	体積 (㎡)	備考
H29	西部-②-2-23	山麓線	34.6773360	135.1461840	0.32	0.06	4.40	0.90	3.96	0.24	2次調査
R03	R3-26-06	山麓線	34.6774000	135.1462083	0.40	-	0.70	0.60	0.42	-	1次調査
