# 神戸の減災研究会

# 神戸市における 路面下空洞監理手法の検討

令和6年8月7日

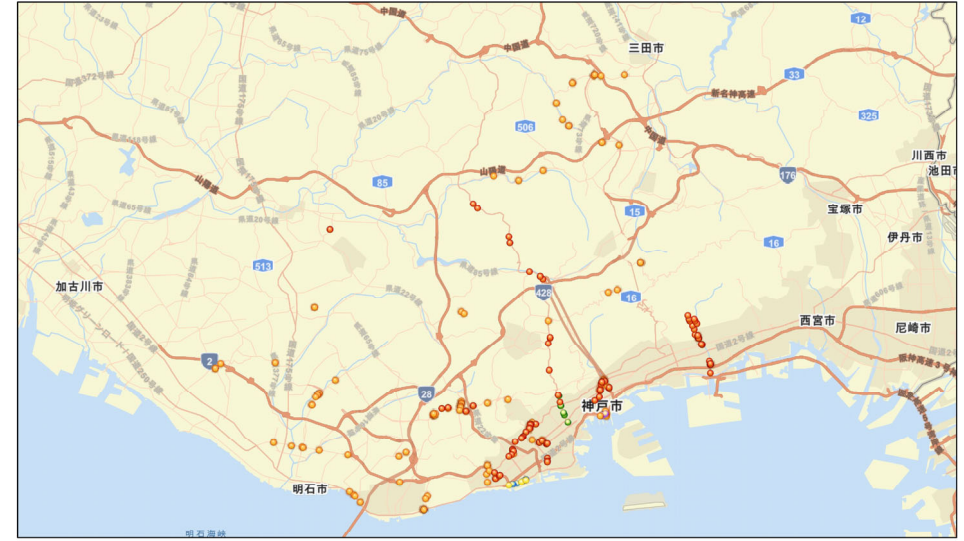
路面下空洞重複路線入力状況

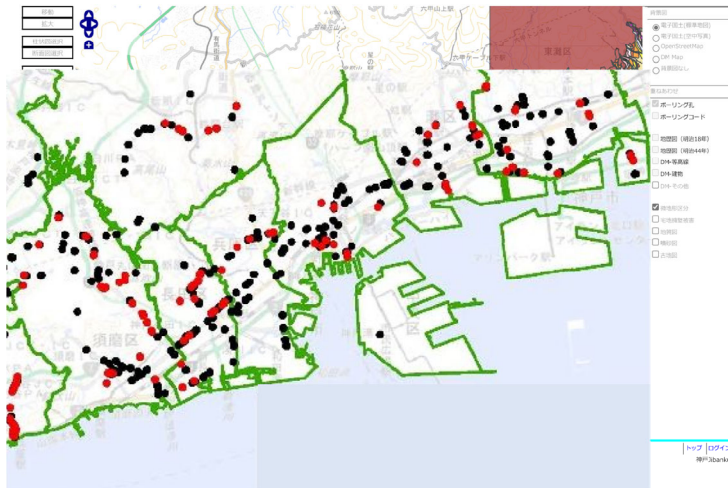
変化状況をJIBANKUN上に整理する。(微地形と空洞変化)

空洞の進展と微地形の関係を把握

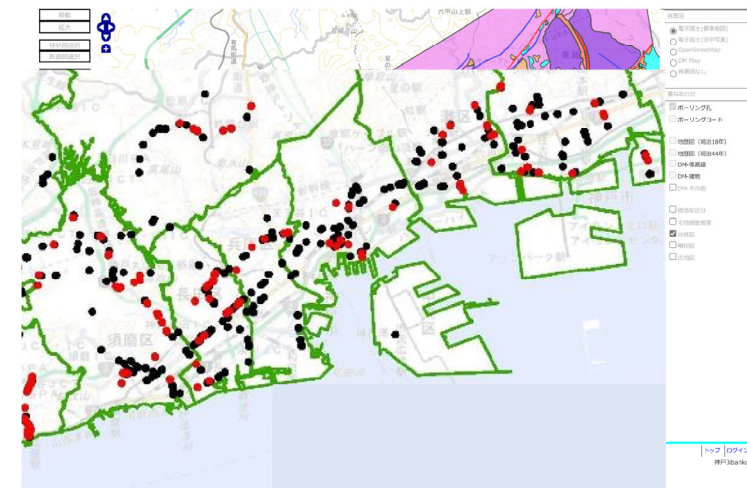
変化状況をJIBANKUN上に整理する。(地質区分と空洞変化)

空洞の進展と地質区分の関係を把握
