## 神戸の減災研究会WG3 -のり面, 斜面の点検に関する研究

# 衛星SAR干渉レーダーの玉坂トンネル坑口変状調査

# 玉坂トンネル概況

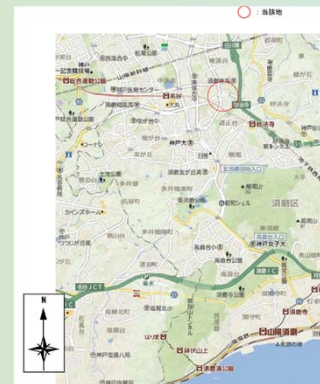
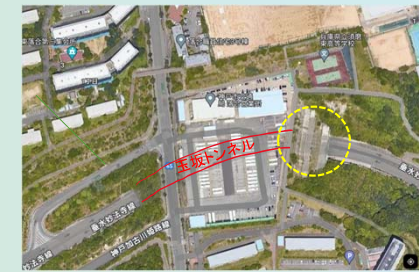
東側坑口上部パラペット、道路擁壁、北側法面変状(2012)

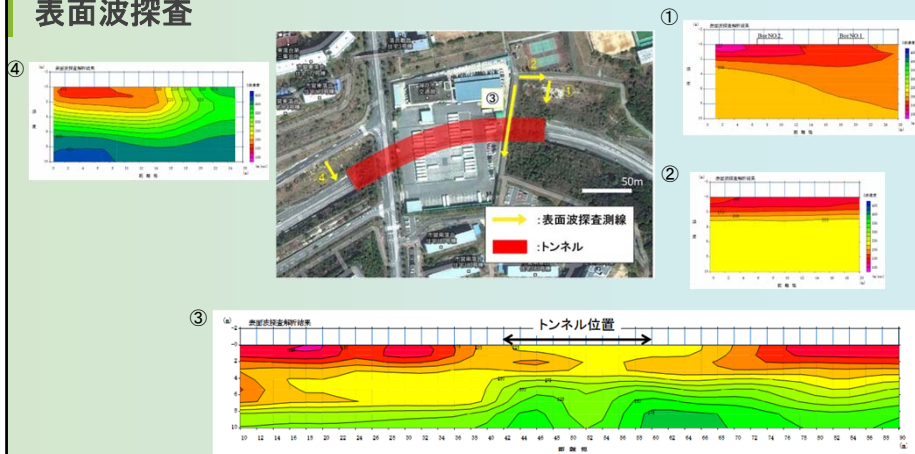
# 表面波探査

トンネル東側は西側に比べて緩い状態

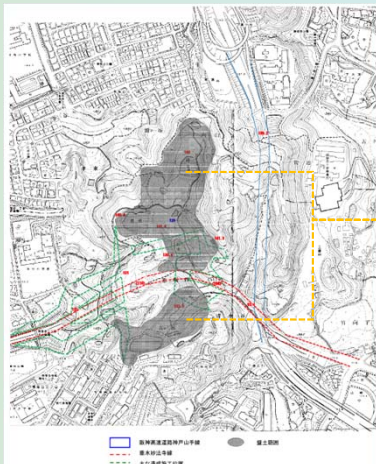
### 地歴調査2

谷埋め盛土

坑口東側でより多くのため池を埋めているので変状がより顕著？

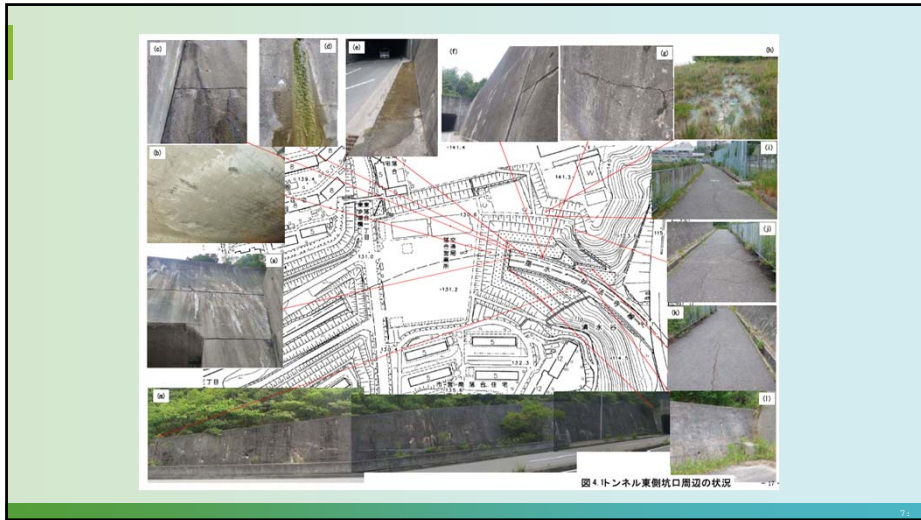
図4 トンネル東側坑口周辺の状況

- パラペット変位
  - 降雨時にパラペットひび割れ部から漏水→降雨との相関はない。
  - 背面の排水施設が損壊
  - パラペットに過大な土圧
- 道路擁壁のひび割れ
  - 擁壁自体の移動、傾きはなし。ひび割れの主要因はアルカリ骨材反応。
- 擁壁上部地盤変形
  - 非常に脆弱な地盤。擁壁や構造物に重大な損壊を生じさせるような変状ではない

パラペット背面の排土、ボーリング位置での孔内水位観測

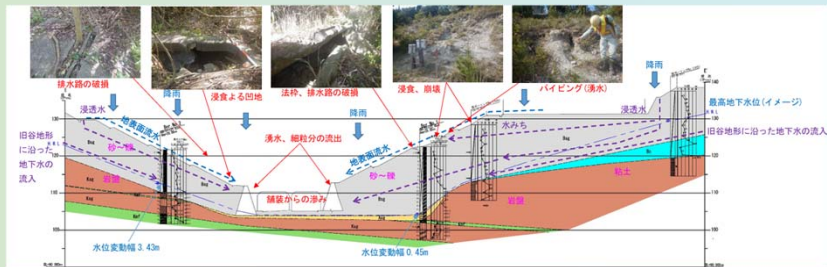
## 玉坂トンネル変状イメージ

当時の対策工施工時には  
注入薬液がなかなか充填できなかった

パイピング跡があるなど土中の局所的な  
流れが原因となっている可能性も
