WG2 研究テーマ：事前道路通行規制基準および規制解除に関する検討

1. はじめに

2. 表層崩壊発生危険度評価手法による安定性評価

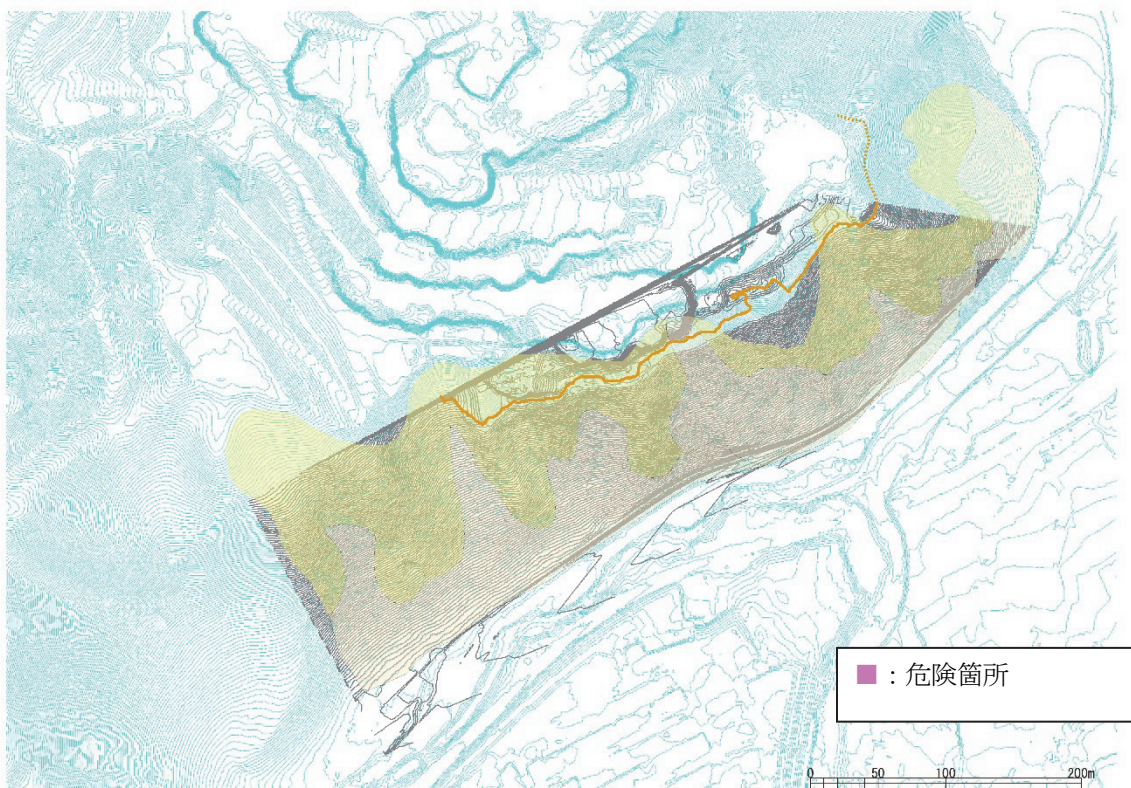
図-2.4.13 計算結果（160mm/24h）

シミュレーション降雨（160mm/24h）の場合，崩壊危険箇所はない。

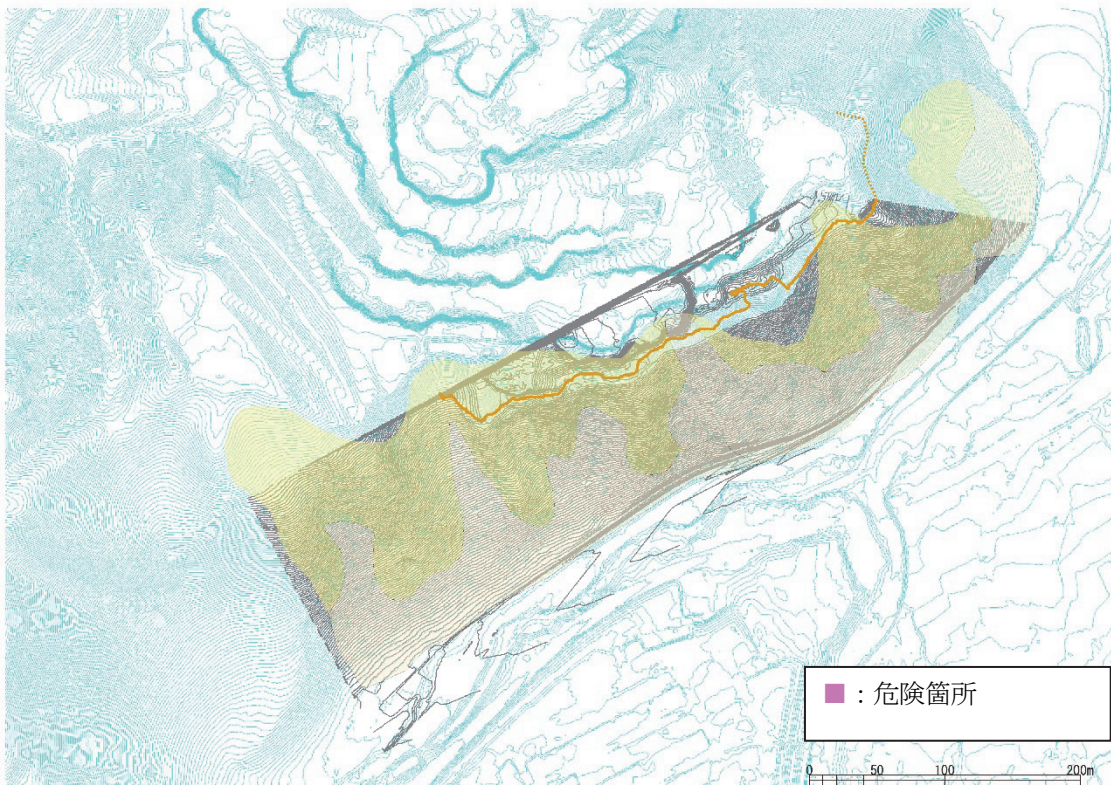
図-2.4.15 計算結果（100mm/12h+30mm/h）

シミュレーション降雨（100mm/12h+30mm/h）の場合、崩壊危険箇所はない。

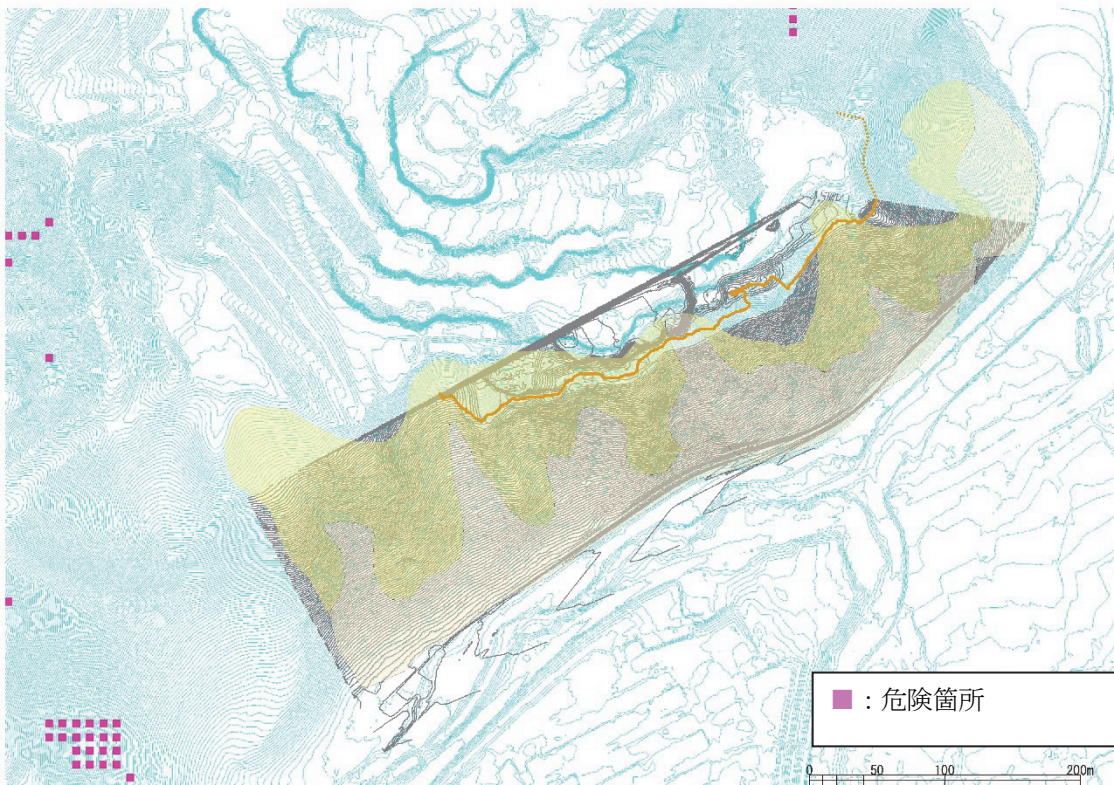
図-2.4.23 計算結果 (300mm/24h(実降雨に近い分布))

シミュレーション降雨 (300mm/24h) の場合、評価対象範囲内での崩壊危険箇所は確認できない。

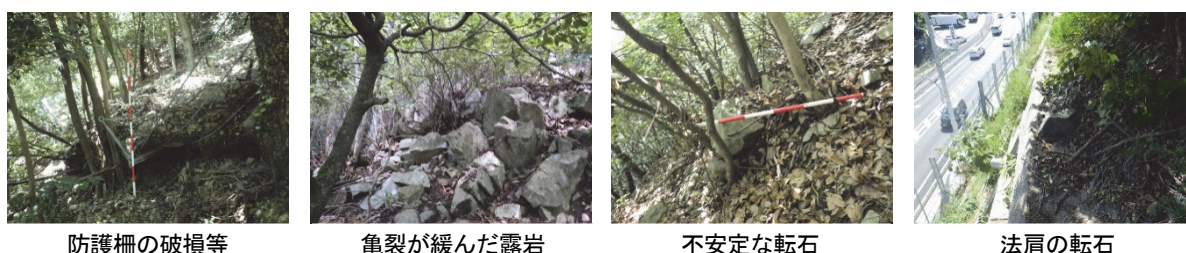
写真－3.1.1 現地調査で確認された斜面の状況

唐櫃 IC～有馬口間（現道拡幅区間）の斜面内には、亀裂が緩み浮石化した岩盤の露頭や不安定な転石が点在し、落石の発生が懸念される（写真－3.1.1）。既設の落石対策工は、斜面中腹に採石場が設置した落石防護柵、現道沿いに落石防護ネットと落石防護柵があるものの、破損による機能低下や設置区間が不足しており、空間的解除に向けては、新たな落石対策工の敷設が必要な状況である。

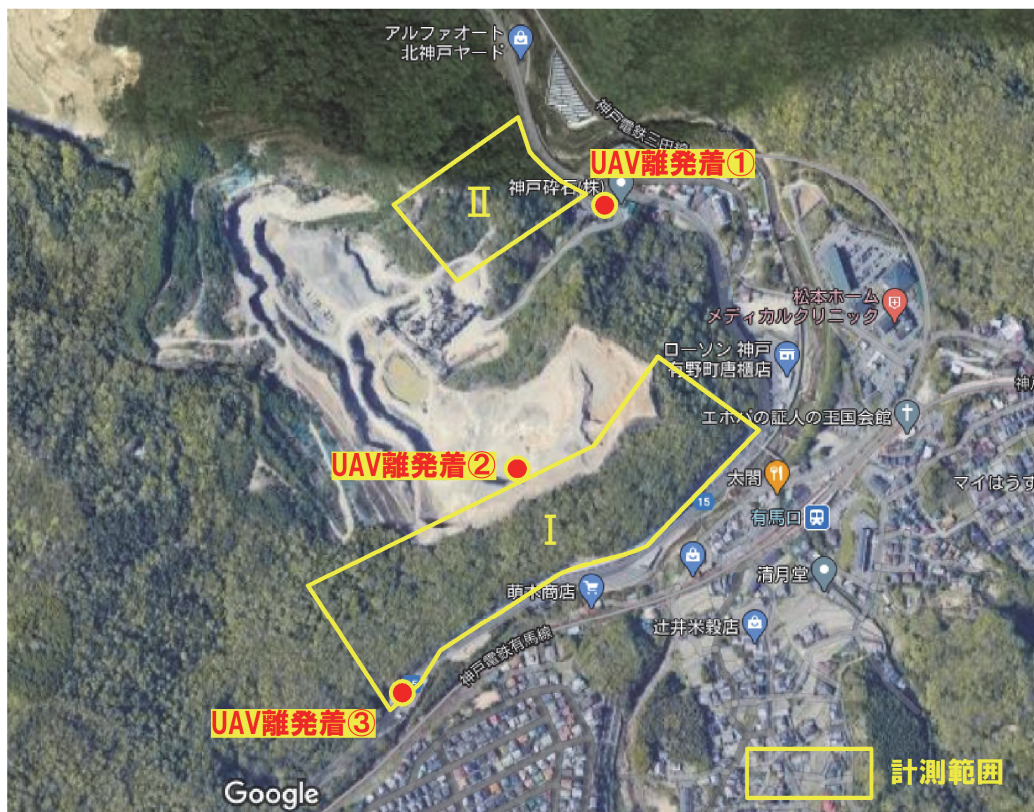
図-3.1.2 計測範囲

エリア I 唐櫃 IC～有馬口間（道路拡幅区間）

エリア II 有馬口～五社 IC 間の一部（過年度の点検で落石の危険性が特に高い斜面）

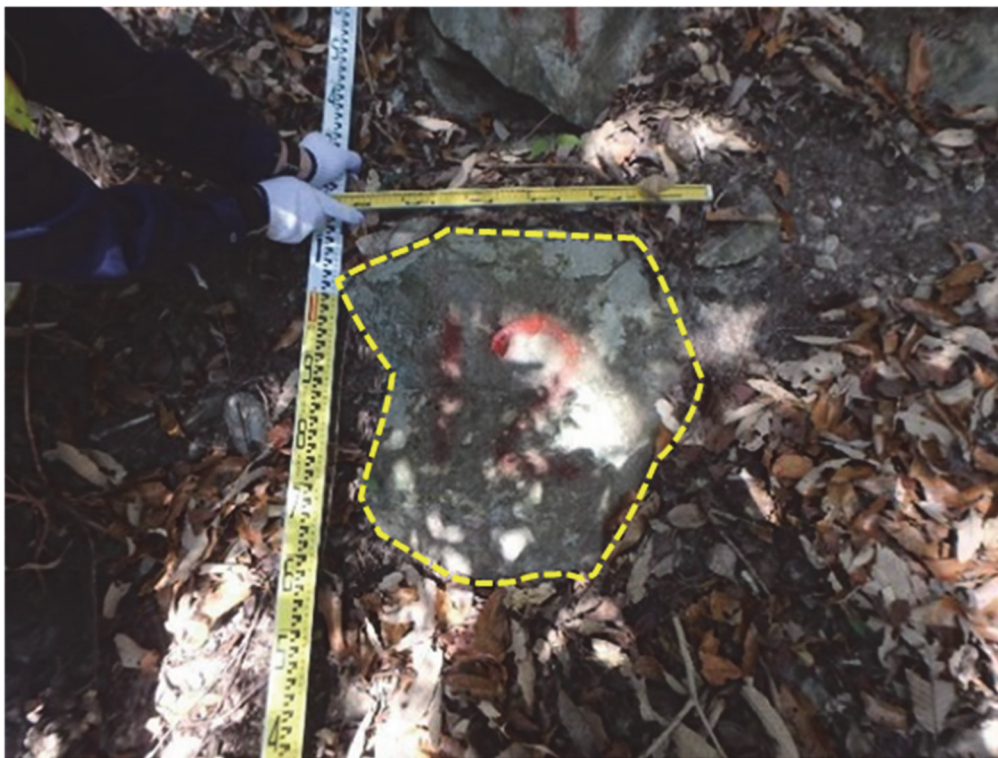
図-3.2.11 対象の落石-全景写真【転石 No. 12】

対象の落石は、浸食域の埋もれた「転石型落石」である。斜面上位に位置する露頭から剥離崩落した転石が山腹の緩傾斜部で停止し、崖錐によって徐々に埋積した状態であると考ええる。

図内、黄枠に示す転石型落石の形状寸法は、 $a \times b \times h_0 = 0.6\text{m} \times 0.6\text{m} \times 0.2\text{m}$ であり、斜面平均傾斜角は 41° 、簡易貫入試験により得られた深度 0.5m における N_d 値は 5 であった。

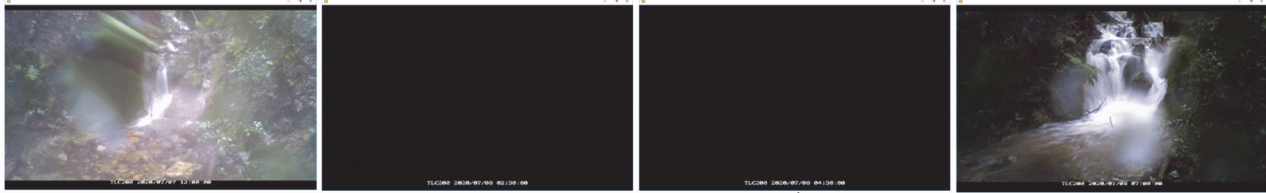
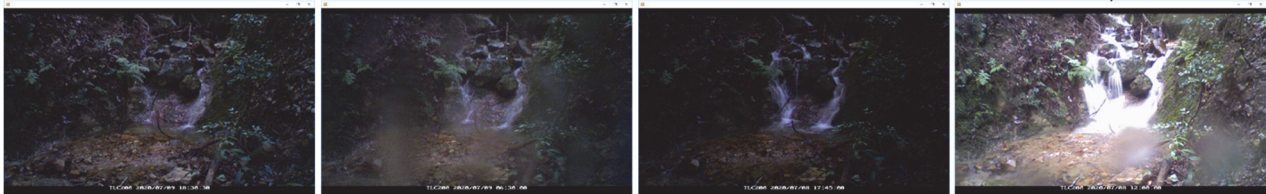
図-4.3.4 溪流 A 2020.7.8(土砂災害警戒情報発表降雨)

①降雨前日(前期降雨により流水あり) ②降り始め(夜間で観察不可) ③降雨ピーク(夜間で観察不可) ④明朝(増水が確認できる)

⑤降雨後約36時間(流水あり) ⑦降雨後約24時間(流水あり) ⑥降雨後約12時間(流水は減少) ⑧降雨後約6時間(増水確認)

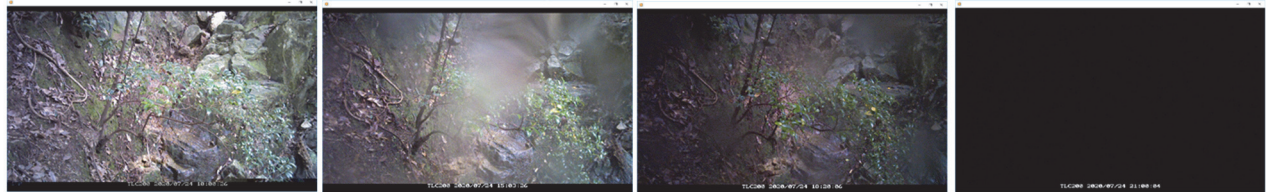
図-4.3.5 溪流 B 2020.7.24-25(土砂災害警戒情報発表降雨)

①降雨前(流水はわずか) ②降り始め(流水はわずか) ③降り始め(流水はわずか) ④降雨ピーク(夜間で観察不可)

⑤降雨後約34時間(流水わずか) ⑦降雨後約10時間(流水減少) ⑥降雨後約2時間(流水はやや減少) ⑧明朝(増水確認)

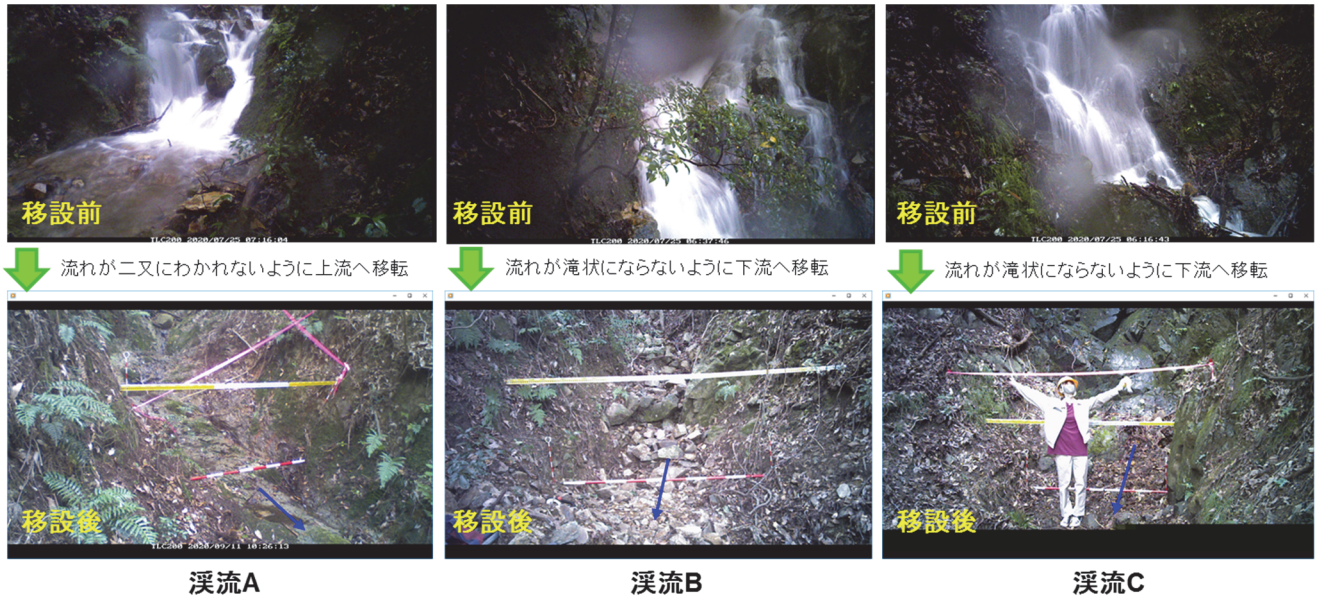
図-4.3.7 カメラ位置の変更と目印（リボンテープ）の設置状況

溪流C：直線流路で流下断面形状が単純な矩形となうようにカメラを下流へ移設、目印を設置

ただし、河床に砂礫が堆積しており、通常時または少雨時は伏流して表流水はない

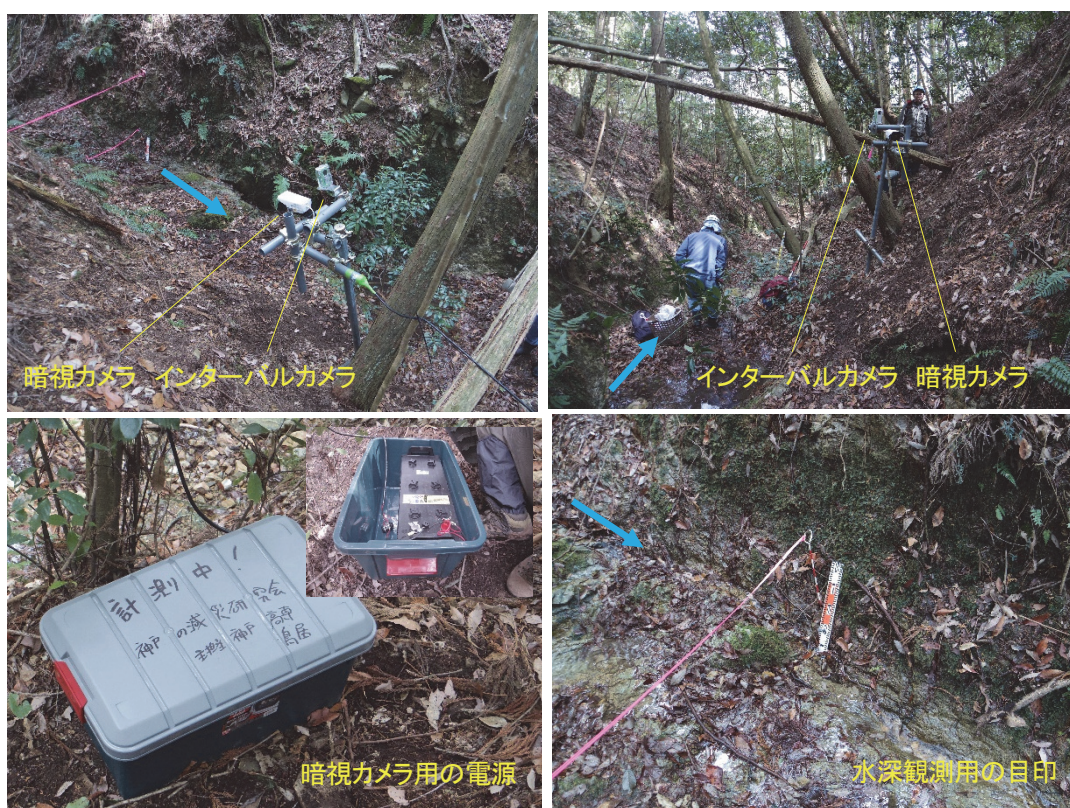
図-4.3.11 暗視カメラ設置及びインターバルカメラ観測再開状況【溪流A】(2021.3.17)

夜間の観測・流速情報の取得への対応として、夜間暗視カメラを試験的に設置したが、12V100AHの鉛蓄電池で3日程度しか稼働できないことがわかった。

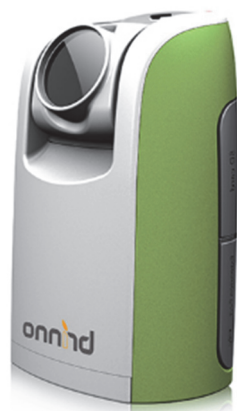
図-4.4.2 観測に用いたインターバルカメラ(デイトライト撮影)

Brinno 社製 TLC 200
サイズ：125 mm×89 mm×54 mm
画角：59 度
解像度：1280×720
夜間の撮影は不可
電池単三 4 本,約 1 カ月撮影可能

20213月17日にインターバルカメラ(図-4.4.2~4.4.3参照)を設定し、観測を開始した。カメラの設定状況を図-4.4.4に示す。

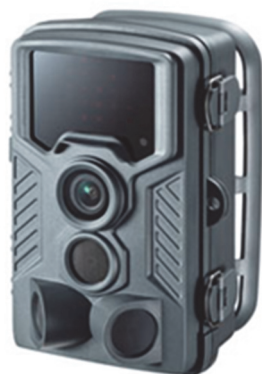
図-4.4.3 観測に用いたインターバルカメラ(夜間の赤外線撮影可能)

サンワサプライセキュリティカメラ
CMS-SC03GY
サイズ：136mm×96 mm×80 mm
画角：105 度
解像度：3840×2160
夜間の撮影(赤外線フラッシュ最大 15m)
電池単三 8 本,約 1 カ月撮影可能

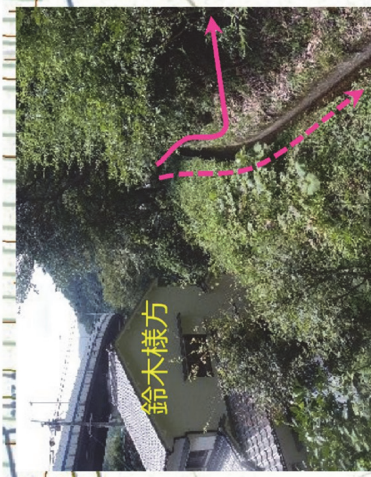
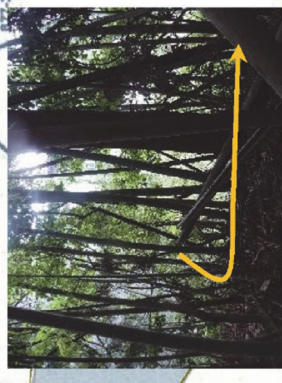
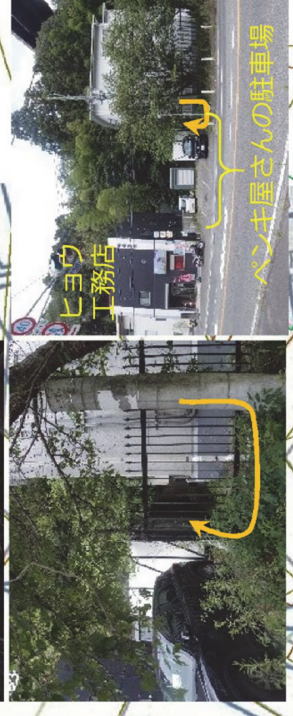
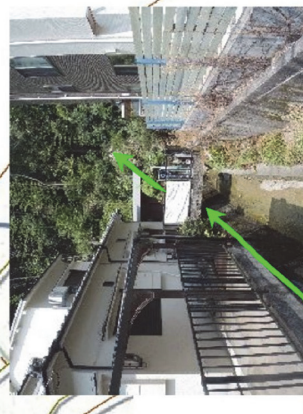
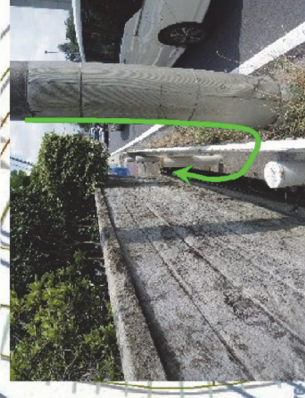
計画案1 (最も引きやすい)
 電柱(アリノ15-S3)→3901-11→3901-2(わづか)→3900→3899→カメラ
 3900 (東京と横浜の人が難しければ対岸の3887-1を通す
 その場合, 813-B(813乙のことか?, 大阪と北区の人)を通る
 3901-11と3901-2は、鈴木駿郎様の敷地を通していただけいても可

計画案3
 日本高速道路のフェンス(外側)を通す案
 (駐車場(ペンキ屋さんの)の許可をいただく必要あり)

計画案2
 鈴木駿郎様方の前の道路側
 溝と横の溪流を通す案
 (増水するとやや難あり)

計画案2 (3900, 3901-2, 3901-11の方と連絡がとれない場合)
 電柱(アリノ15-S2)→813-2(鈴木駿郎様)→813-B→3887-1→3899→カメラ
 813-B(813乙のことか?, 大阪と北区の人)を通る
 実際には鈴木さんの敷地内は通らない
 ただし、増水するとケーブルが水につかる可能性あり

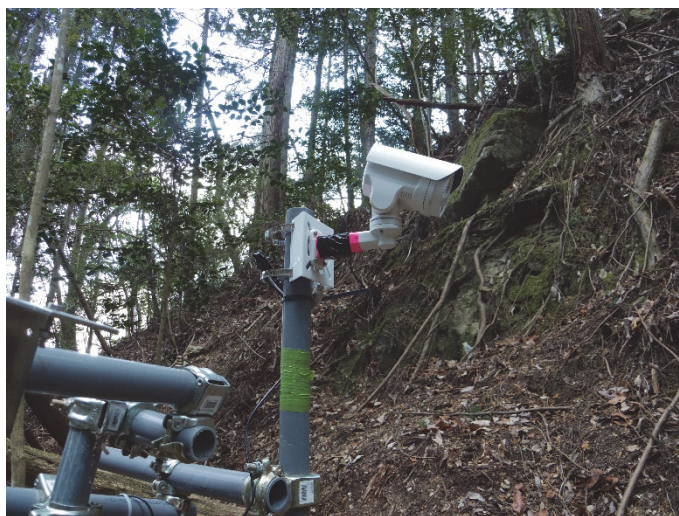
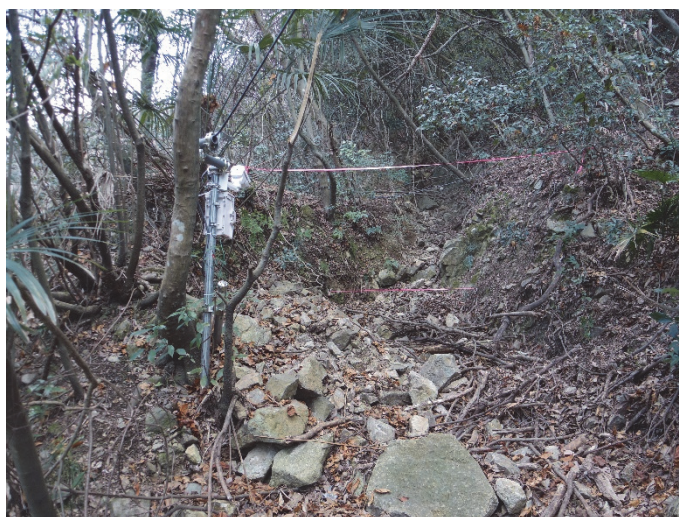
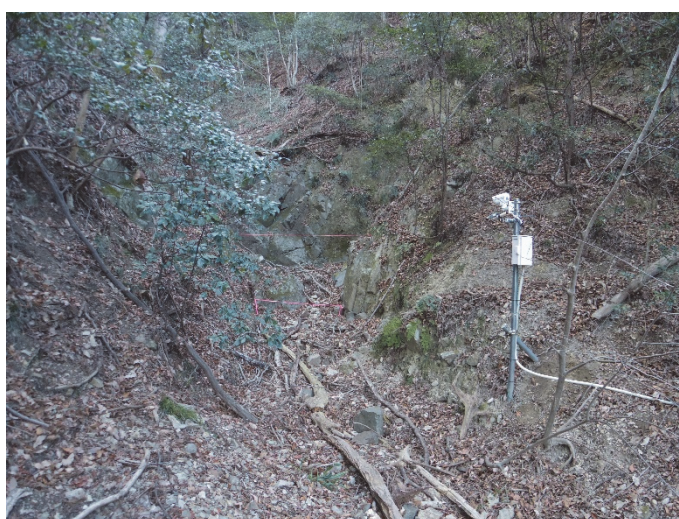
図-4.4.28 Web カメラの設置状況 (2022. 2. 25 設置)

電源工事後，Web カメラを調達し，IP アドレス等の設定を行い2022 年 2 月 25 日に設置した。

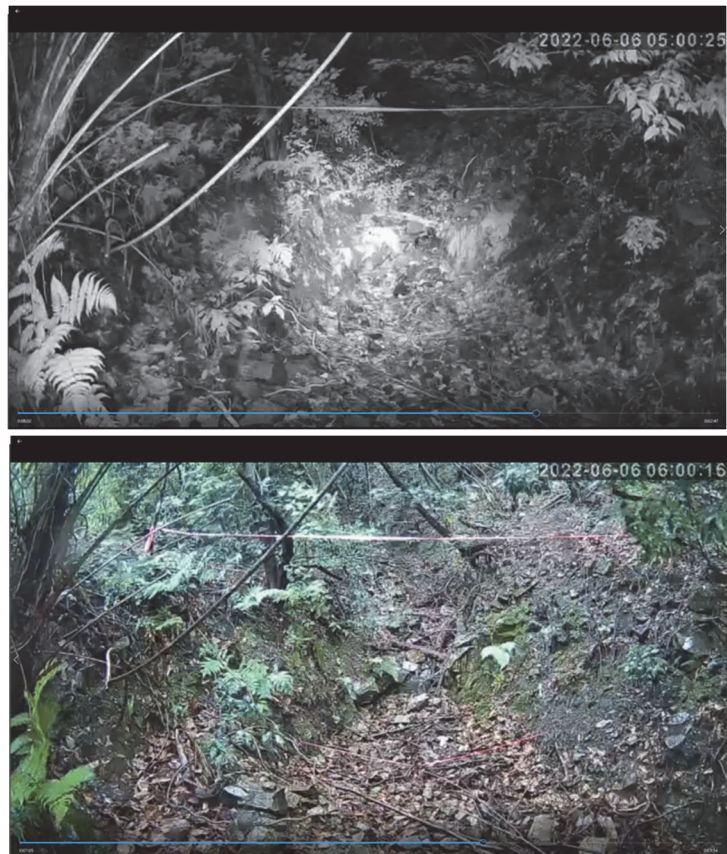
図-4.5.2 Web カメラのキャプチャー画像（溪流B：2022/6/6 5:00 上図, 6:00 下図）

6月で最も日雨量の大きかった6日の溪流の状況について、最大時間雨量5~6mmを記録した午前5時とその1時間後の午前6時のWebカメラのキャプチャー画像を図-4.5.1~4.5.3に示す。
