# WG2の活動方針

新たな通行規制基準として土砂災害危険基準線(CL)の導入を検討

## Gr1 (道路CL検討) の活動報告

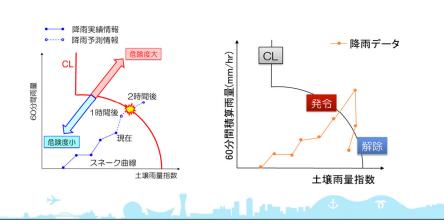
通行規制時間の適正化のためには、降雨中および降雨後の斜面・のり面の(定量的に)土中の水分量を考慮した上で行われることが重要

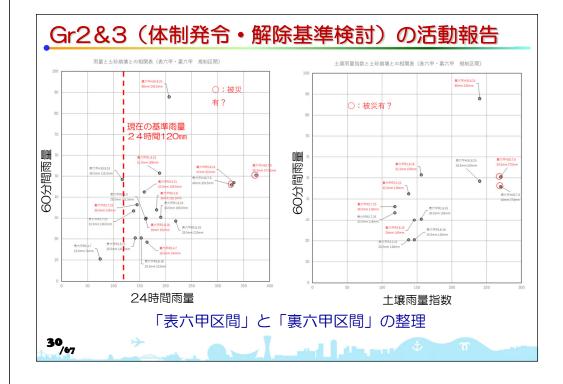
#### Gr2&3(体制発令・解除基準検討)の活動報告 201804-202403の24時間雨量グラフ 土壤雨量指数308 2018年7月豪雨 被災有り 400 2018/7/6 土壤雨量 指数270 土壌雨量 指数240 200mm 160mm 120mm ●山田24時間降水量 ●道場24時間降水量 ●神田24時間降水量 ●衝原 24時間降水量 ●福田 24時間降水量 ●布施畑24時間降水量 ●長坂24時間降水量 ● 玉津 24時間降水量 ● 植谷 24時間降水量 •神出24時間降水量 基準値以上について雨量整理(201804-202403)

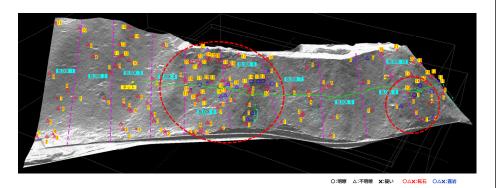
現地検証した転石・露岩(42個+α)の位置図

エリア I で抽出した転石・露岩(126個)のうち、集中的に分布するブロック(5・6・10)の転石・露岩を中心に検証を行っ

携帯型GPSでは位置の特定が困難であるため、斜面内にTS測量で基準点を数十点設置し、これよりオフセット測量で抽 出した転石等の位置を確認した。

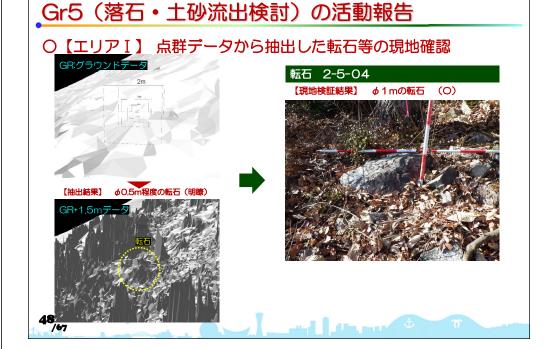
転石 2-5-02 【現地検証結果】 φ0.6mの転石 (O)

【抽出結果】 φO.2m程度の転石(不明瞭)

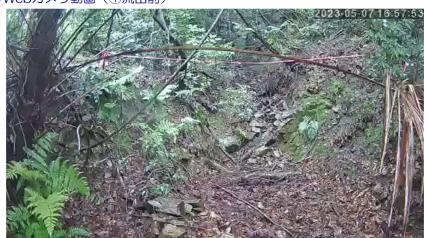
(1)Webカメラ動画(①流出前)

〇土砂流出の発生事例(B渓流:2023/5/7深夜23:27)

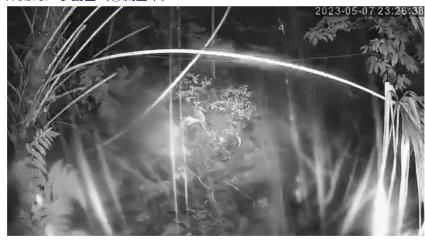
(1)Webカメラ動画(②流出中)

〇土砂流出の発生事例(B渓流:2023/5/7深夜23:27)

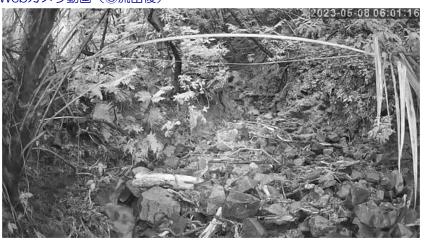
(1)Webカメラ動画(③流出後)

〇土砂流出の発生事例(B渓流:2023/5/7深夜23:27)

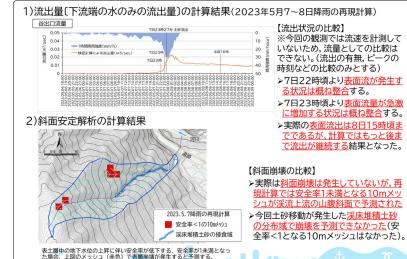
(4) 再現計算結果と実現象との比較

#### 〇土砂流出の発生事例(B渓流:2023/5/7深夜23:27)

近隣の渓流で設定した計算パラメータ10を適用したが、流出ハイドロを再現できなかった。特に雨が降り止んでからの挙動が、実際には8日15時頃に表面流出はみられなくなるのに対し、計算ではその後も流出が継続する結果となった。

再現計算で安全率1未満となる10mメッシュが渓流上流の山腹斜面で5メッシュ生じたが、実際には斜面崩壊は発生しなかった。<u>今後、現地で表土層の状況(深さや粒度状況など)の確認を行い、それら設定の見直し方法を検討する必要がある。</u>また、樹木(根系の緊縛力や重量)の影響などについても検討したい。
