## 神戸の減災研究会WG3 -のり面, 斜面の点検に関する研究

# 衛星SAR干渉レーダーの玉坂トンネル坑口変状調査

# 玉坂トンネル概況

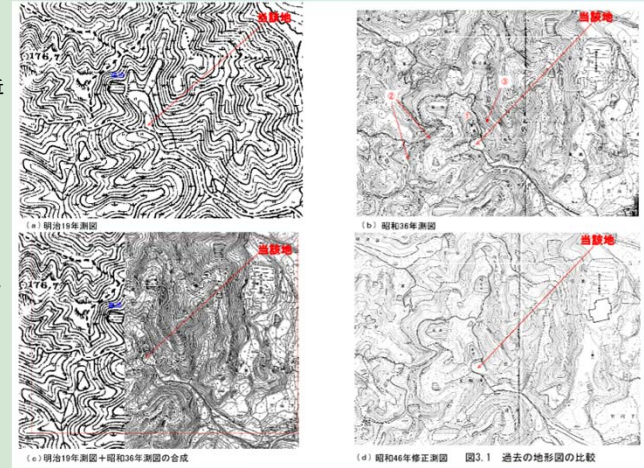
- トンネル東口坑口付近で新しい池
- 血池南側の尾根形状の変化→急崖の発現
- 新池に隣接する東側斜面の形状変化

圃場整備に伴う人的掘削を誘因とする地すべり、崩壊？

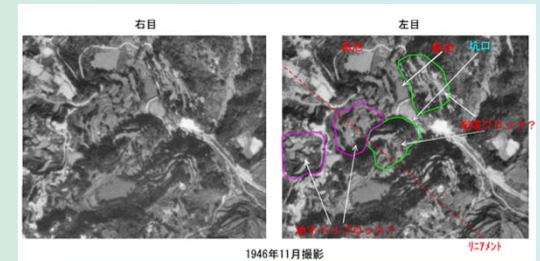
1946年11月撮影

地質学的には、トンネル東口で受盤、西口で流れ盤

- 断層による亀裂発達、地層勾配の変化？
- 地表浸食や人的地形改変によって異なるブロックが形成？

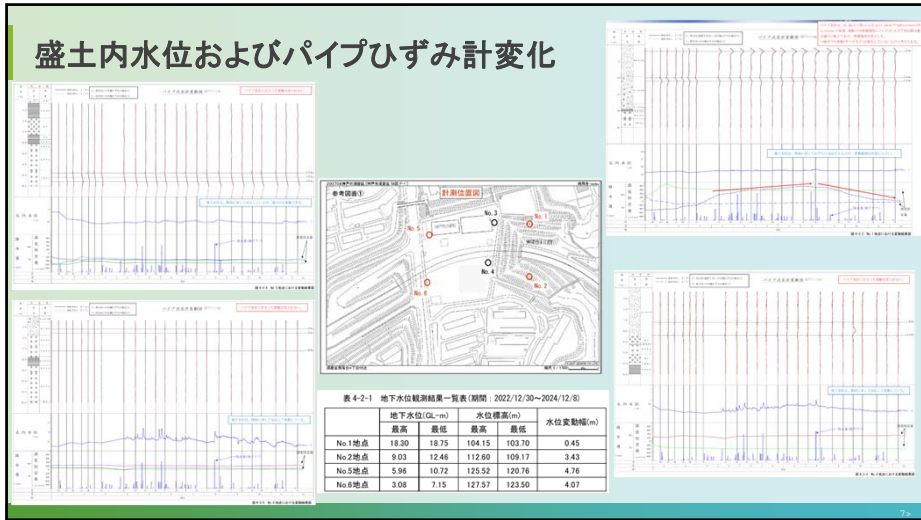
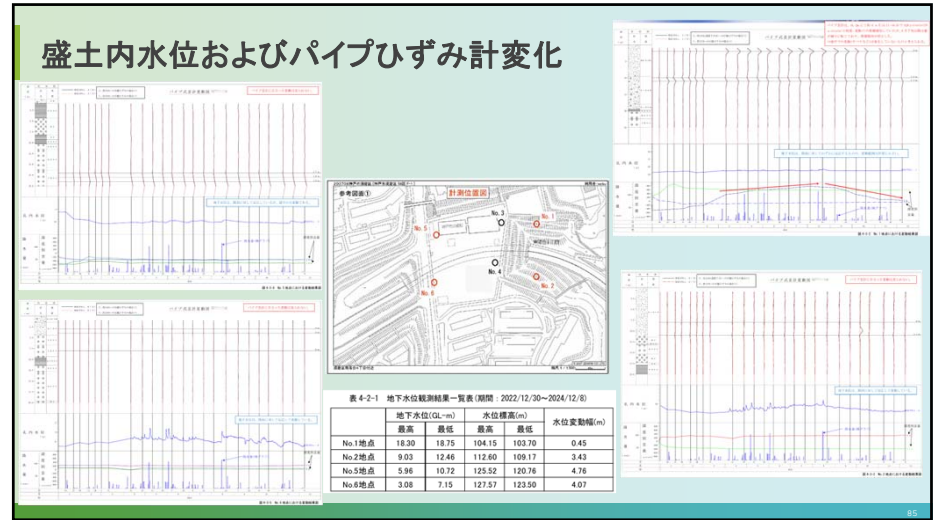
| | 現地の主な変状 | 素因 | 誘因 | 対策(案) |
|---|---|--|---|---|
| 玉坂トンネル東側 | ①法面表層部の浸食、崩壊、パイピング(水みち)、湧水 | ・盛土は、層厚最大20m程度であり、砂質土～礫質土が分布している。<br>・劣化(スレーキング)しやすい軟岩(神戸層群)を盛土材とした深い容積の盛土である。<br>・排水施設や表面保護工が機能低下(経年劣化、土砂堆積など)している。<br>・盛土が不均質で部分的に粘性土層(不透水層)が分布し、その上に雨水や水みちが形成されている。 | ・降雨による地表面流水<br>・降雨による浸透水による飽和や地下水の上昇<br>・旧谷地形に沿った地下水の流入 | ・法面保護工(浸食防止対策)の追加<br>・地表面排水工の補修、もしくは追加、清掃 |
| | ②法枠工の破損、特内の地盤の流出 | ・排水施設や表面保護工が機能低下(経年劣化により破損など)している。<br>・木の根などの侵入など<br>・地表面排水工の機能低下(破損、土砂等の堆積) | ・降雨による地表面流水<br>・破損箇所からの湧水 | ・地表面排水工の補修、清掃 |
| | ③地表面排水工の破損、破損箇所への孔 | ・隣壁背後に高強度土が分布している。<br>・腐葉土等に排水工が位置する。 | ・排水工からの漏水や溢れた水<br>・地下水の流動 | ・地表面排水工の補修、清掃<br>・埋戻しの水抜き工の清掃 |
| | ④隣壁からの湧水および部分的流出 | ・道路勾配および法面より、東側車道への地下水が流動している可能性。 | ・降雨による浸透水による地下水位の上昇 | ・水抜き工や隣壁排水工などの追加<br>・地表面排水工の補修、清掃 |
| 玉坂トンネル上側 | ①東側状口上部の浸食、小崩壊 | ・劣化(スレーキング)しやすい軟岩(神戸層群)を盛土材とした盛土である。<br>・排水施設や表面保護工が機能低下(経年劣化により破損など)している。 | ・降雨による地表面流水<br>・降雨による浸透水による飽和や地下水の上昇 | ・法面保護工(浸食防止対策)の追加<br>・地表面排水工の補修、清掃 |
| 玉坂トンネル西側 | ①法面表層部の浸食、崩壊 | ・盛土や劣化(スレーキング)しやすい軟岩(神戸層群)は分布している。 | ・降雨による地表面流水 | ・法面保護工<br>・水工からの漏水 |
| | ②法枠工の破損 | ・盛土や劣化(スレーキング)しやすい軟岩(神戸層群)は分布している。 | ・降雨による地表面流水による斜面変動 | ・法面保護工(浸食防止対策)の追加 |
| | 水路工の亀裂 | ・水路工が傾斜地であり、水路に対して下方に引っかけられ、開口亀裂が形成しやすい。<br>・施工(1970年台?)が長期間経過している。 | ・経年劣化 | ・水路工の亀裂の補修 |
